日本小児科学会こどもの生活環境改善委員会

Injury Alert (傷害注意速報)

No. 25 自転車搬送用コンベアによる挫滅創

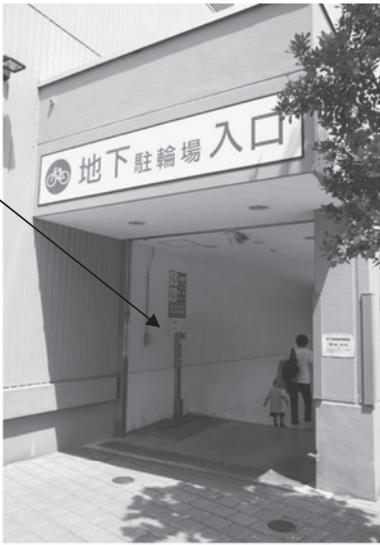
<p>上部緊急停止ボタン</p>

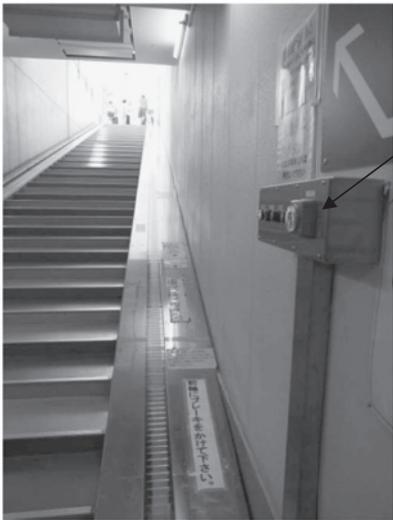
<p>下部緊急停止ボタン</p>
<p>駐輪所入り口</p>	<p>B1F からサイクルコンベアを撮影したもの</p>
<p>レール部分が収納する隙間に挟まれた</p>

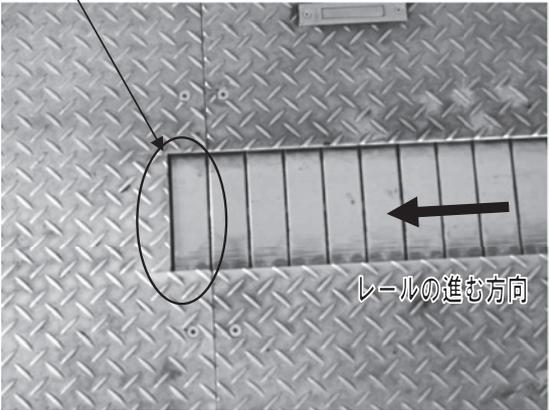
事例	年齢：4歳9か月 性別：男児 体重：18kg 身長：105cm	
傷害の種類	挫滅創	
原因対象物	ベルトコンベア式自転車昇降機	
臨床診断名	右手背挫滅創	
直接医療費	43,710円(受診回数6回)	
発生状況	発生場所	駅前の店舗前に設置されている地下自転車駐輪場
	周囲の人・状況	自転車を地下から地上へ移動させる際、その介助となるようベルトコンベアが設置されている。ベルトコンベアは人が近づくと稼働するようになっており、非常時は緊急停止ボタンを押すことにより稼働を止めることができる。(写真1上段参照)
	発生時刻	2011年8月9日 午前11時45分頃
	発生時の詳しい様子と経緯	患児は母親と妹と一緒に駅前の店舗に買物に来ていた。母親は妹を自転車の前部座席に座らせ、買物をした荷物と一緒にこのベルトコンベアに自転車を載せ地上へ上がろうとしていた。患児を自転車に乗せると重みで上がれなくなるため、いつものように患児はひとりで歩いて先に地上へ上がらせていた。上がる途中、母親は上の方で患児の激しい泣き声を聞き、ただならぬ事が起こったことを察知した。実際に何が起こったか不明であったが、周囲にいた人をお願いして非常停止ボタンを押してもらった。そのままでは地上までのぼれないため、母親は一度自転車と妹、そして荷物を地下まで降ろし、周囲にいた人に妹を見てもらうようお願いして地上へ上がったところ、地上でベルトコンベア脇に患児が横たわっており、右手背の開放創と出血がみられた。すぐに救急要請をした。母親は実際の事故の状況を確認できていなかったため、事故の現場検証をした所轄の警察署に確認をした。目撃者の情報によると、患児はベルトコンベア脇で座っており、右手をベルトの上についてしまった。順方向に進むベルトの方向に右手がひっぱられ、ベルトとベルトの吸い込まれ口の鉄板の間に引き込まれてしまった。警察の検証によると、ベルトと鉄板の間には7mmの隙間が存在していたとのことである(写真1下段)。実際に手が引き込まれた後もベルトコンベアは稼働を続け、緊急停止ボタンが押されるまで手は引き込まれ続けていた。停止ボタンが押されてから周囲にいた人たちで協力して患児の手を引き出した。

<p>レールの進む方向</p>	<p>子どもが手を受傷した場所</p>

1. こどもの生活環境に新しい製品が出回ると、新しい事故が発生するという原則に合致する事故である。この製品は4～5年前から使われているが、平成23年9月現在、業界団体による安全基準はない。
2. 地表部分の可動部に子どもが手をつく、あるいは手で触るという状況は想定されていなかったと思われる。手だけでなく、足先が挟み込まれる可能性もある。
3. 閉まっているエレベータの扉に子どもが手を押しつけている状態で扉が開き、扉の開く動きとともに子どもの手が移動して、戸袋の隙間に手が挟みこまれる事故はよくあるが、この事例の発生メカニズムは同じと思われる。
4. ベルトと鉄板のあいだの距離について、子どもの手や足が挟まらないような検討が必要である。また、動きがあって子どもの興味をひくコンベアは、可動部分に子どもが接触できない構造となるよう検討する必要がある。
5. 子どもの手が挟まっても、緊急停止ボタンが押されるまでコンベアは停止しなかった。挟みこまれた状況を検知し、コンベアが停止する機能を付加する必要がある。

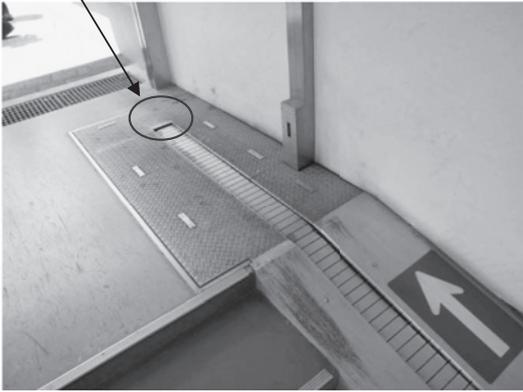
<p>サイクルコンベアのレール収納部の状況</p>	<p>サイクルコンベア最上部の状況</p>

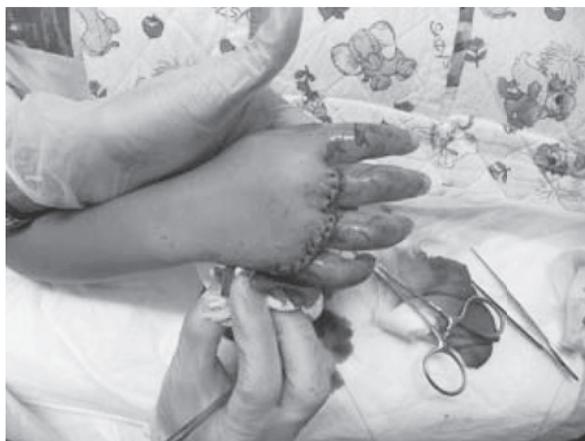
写真2 処置終了後の右手

治療経過と予後	事故発生から6分後に救急要請が確知されている。直近で受入れ可能施設が見つからず、多少時間はかかったが事故発生から45分後に当センター救急室に搬入となった。搬入時、手背側第3～5指MP関節部に開放創を認め、手全体の著しい腫脹および挫滅創を複数認めた。開放創は伸筋腱の露出を伴うものの骨や関節への波及は認めなかった。また末梢の循環は保たれていた。局所麻酔を施行のうえ創部を洗浄しナイロン糸により縫合をおこなった(写真2)。創部の安定をはかるためMP関節部の固定を創保護と併せておこなった。入院とはせず、外来通院とした。その後、手の著しい腫脹を認めたが、コンパートメント症候群をきたすものではなく、受傷10日目に抜糸した。特に機能障害はみられず、8月31日(第23病日)に診療終了となった。
